2,007年  
新潟県中越沖地震被害調査報告

新潟県柏崎市内及び周辺被害状況

調査日 2,007年8月7日～8日

東京土建 仕事対策部 & 設計士の会

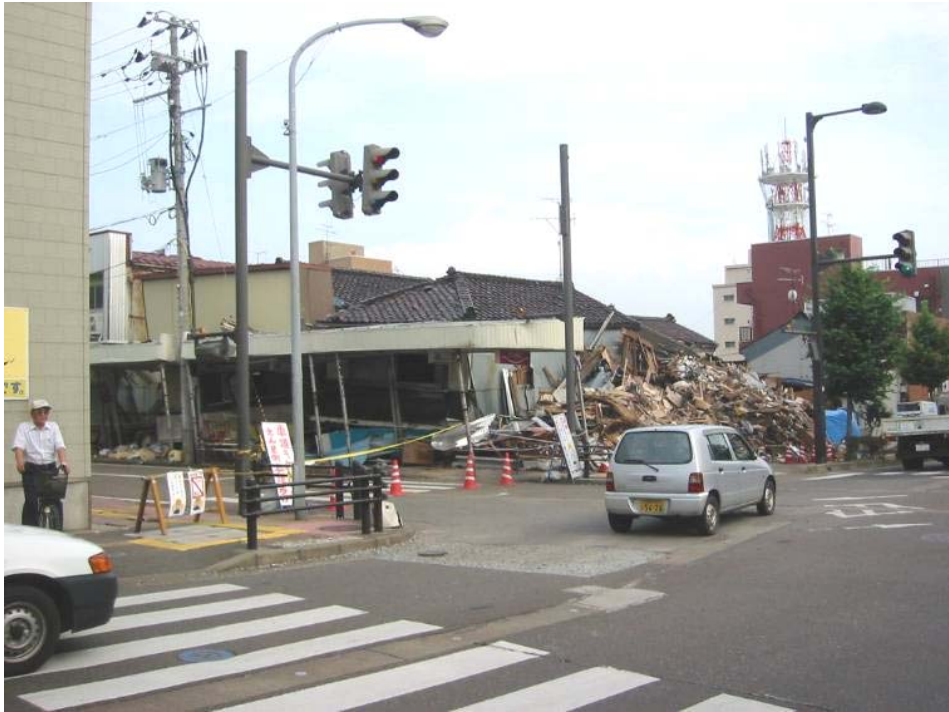
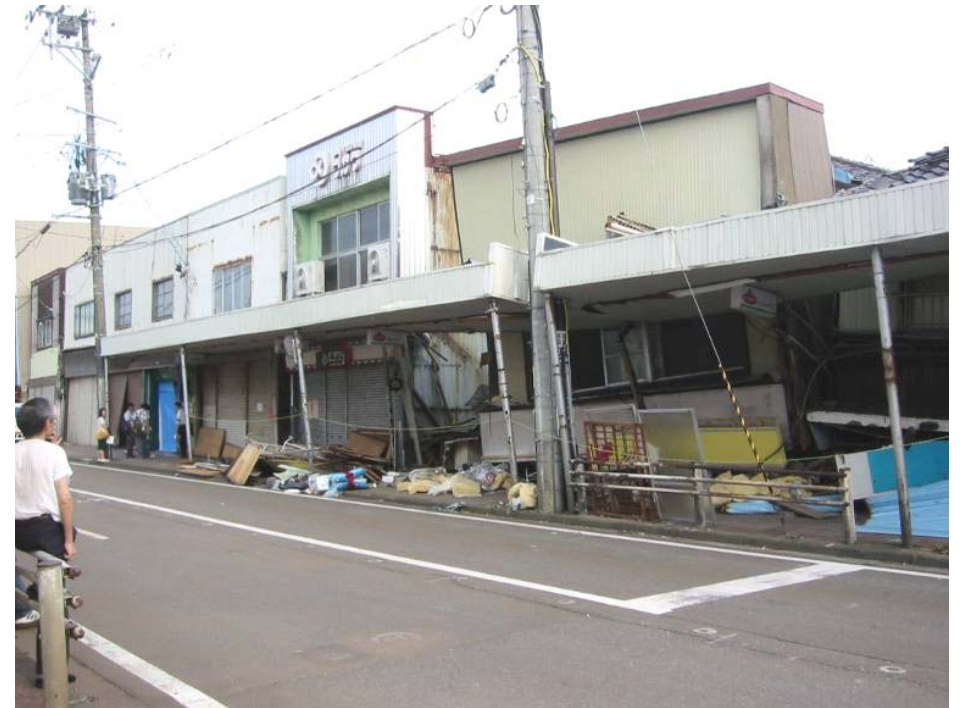
東本町二丁目交差点 閻魔堂通り商店街入り口

アーケードが揺れと同じ方向に曲がっている

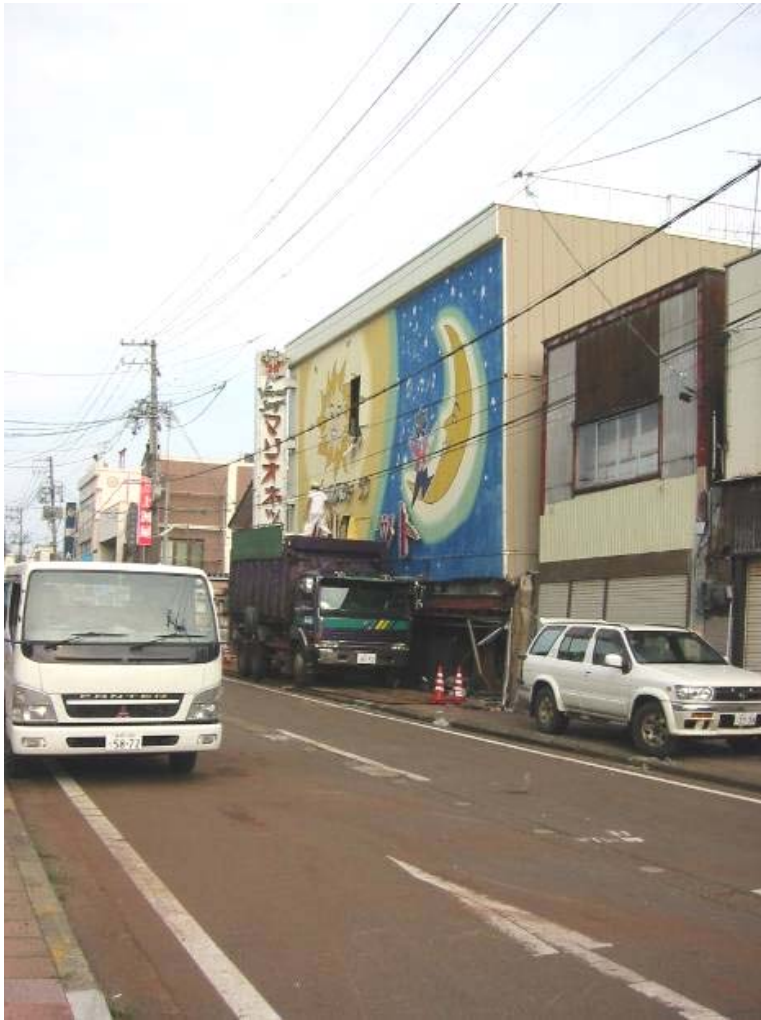
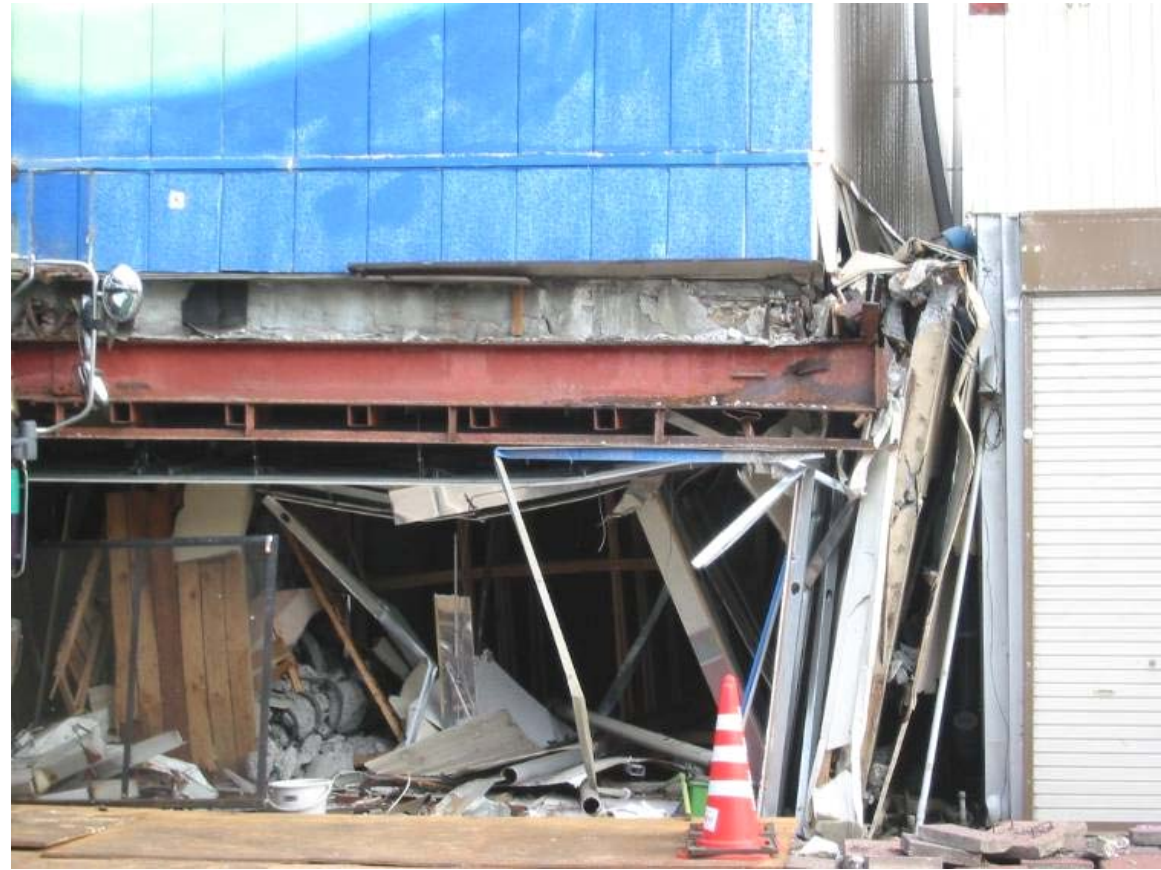
1階RC造 2階鉄骨造(奥行きが20m以上ある長い建物)

閻魔堂通り商店街 マリオネット 1階崩壊 解体中

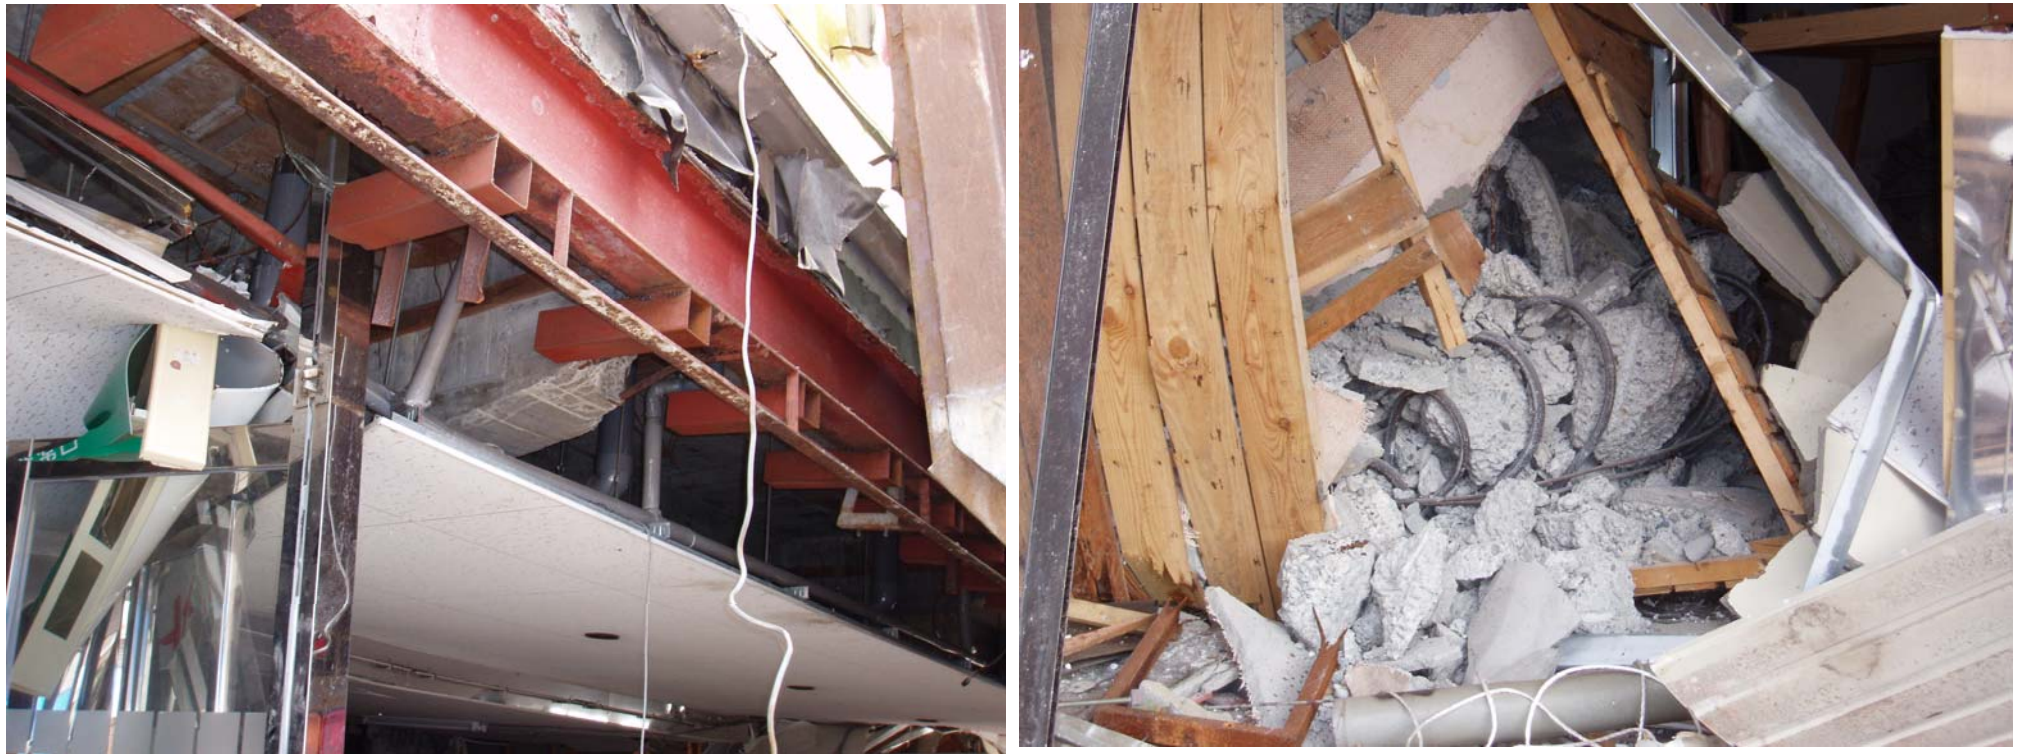
同マリオネット危険なため解体中 。1階RC造 2階鉄骨造(奥行きが20m以上ある長い建物)

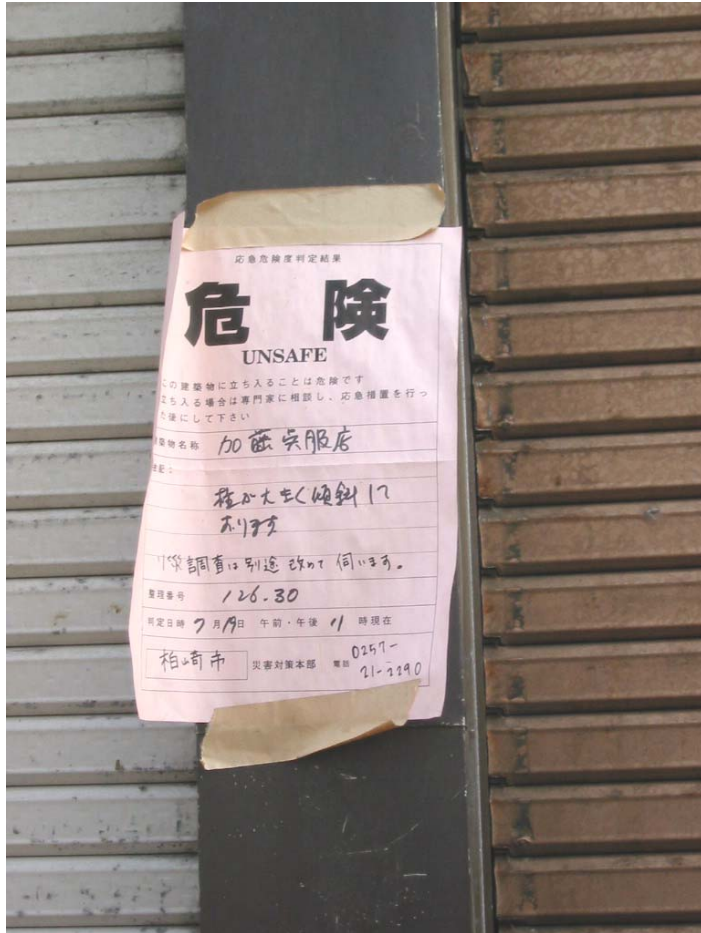
マリオネット隣の呉服店 危険判定の貼紙

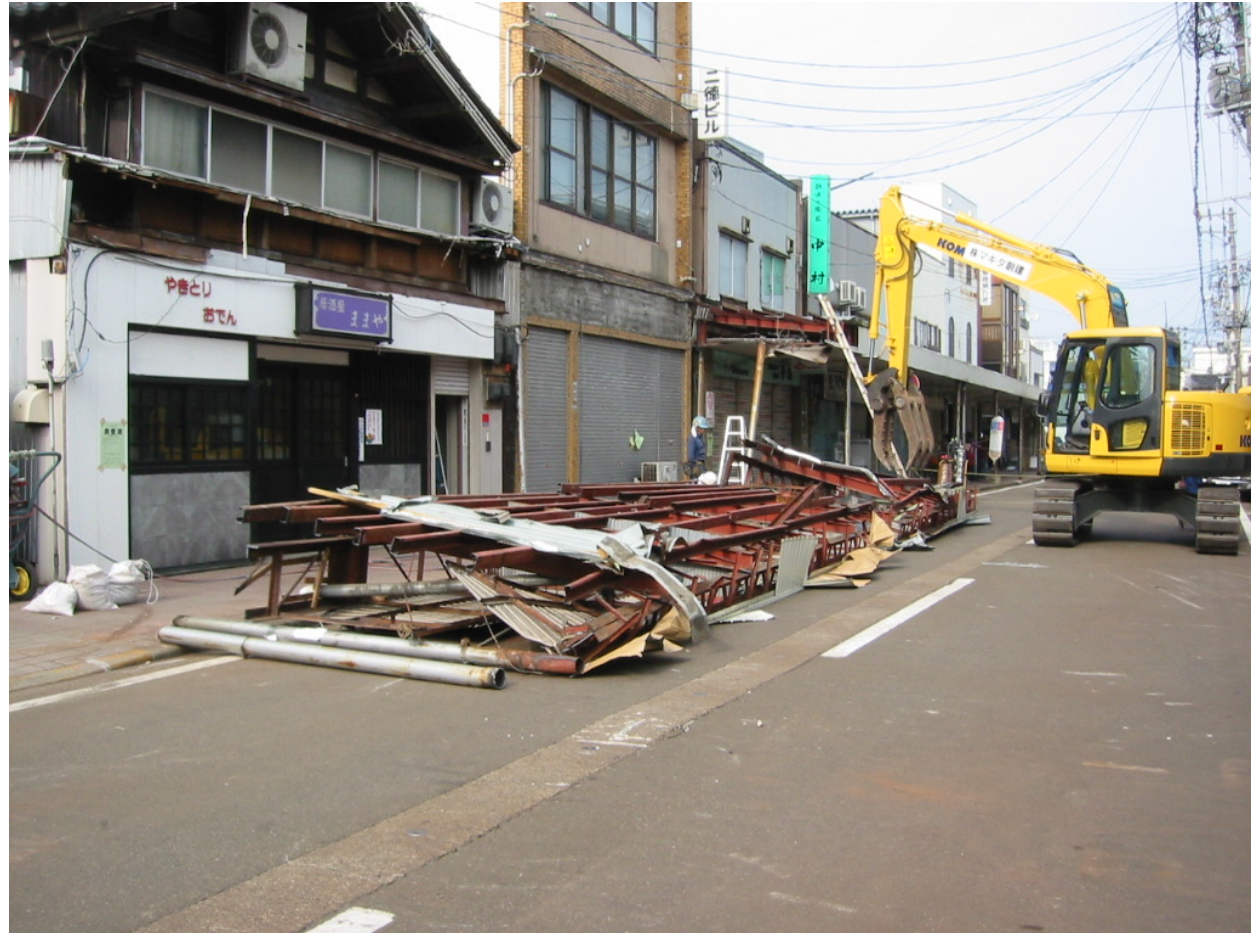
アーケード危険なため撤去中

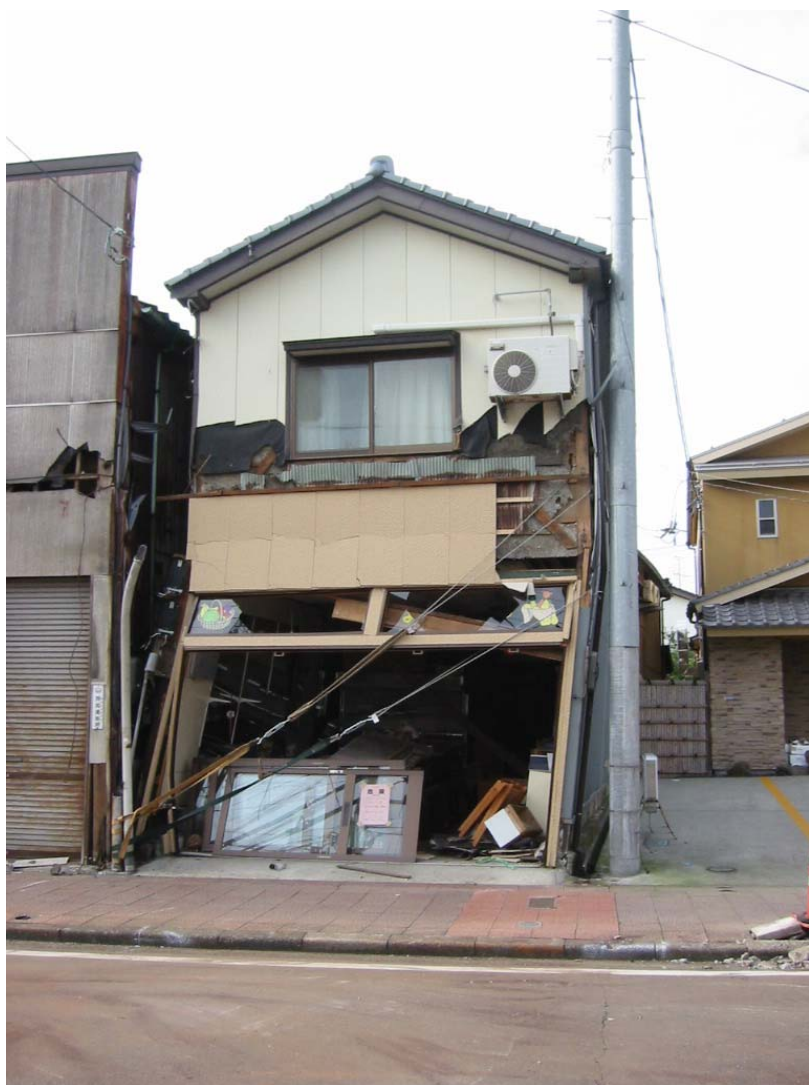
同商店街店舗損壊  
1階部分の耐力壁無し。建物が  
電柱で支えられている。

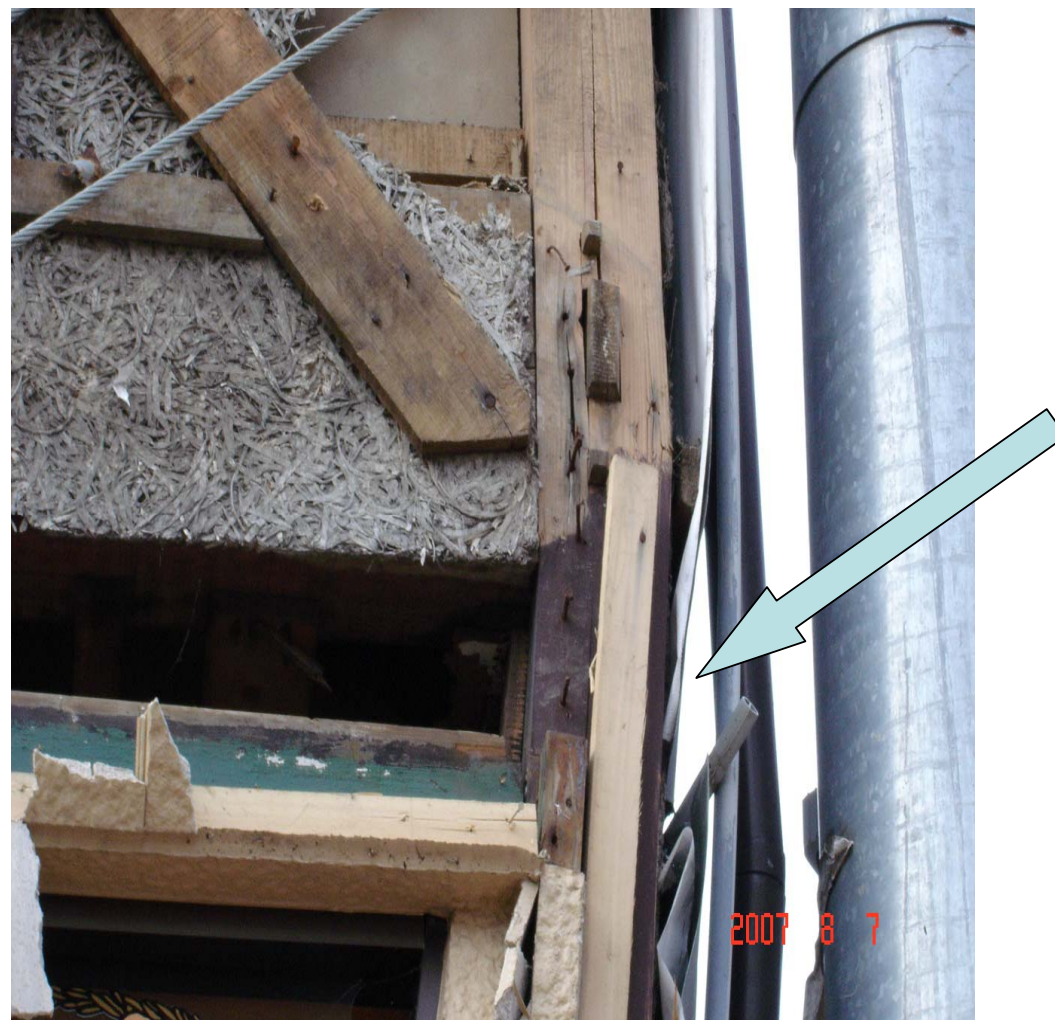
同 通し柱が胴差し下端の位置で折れている。

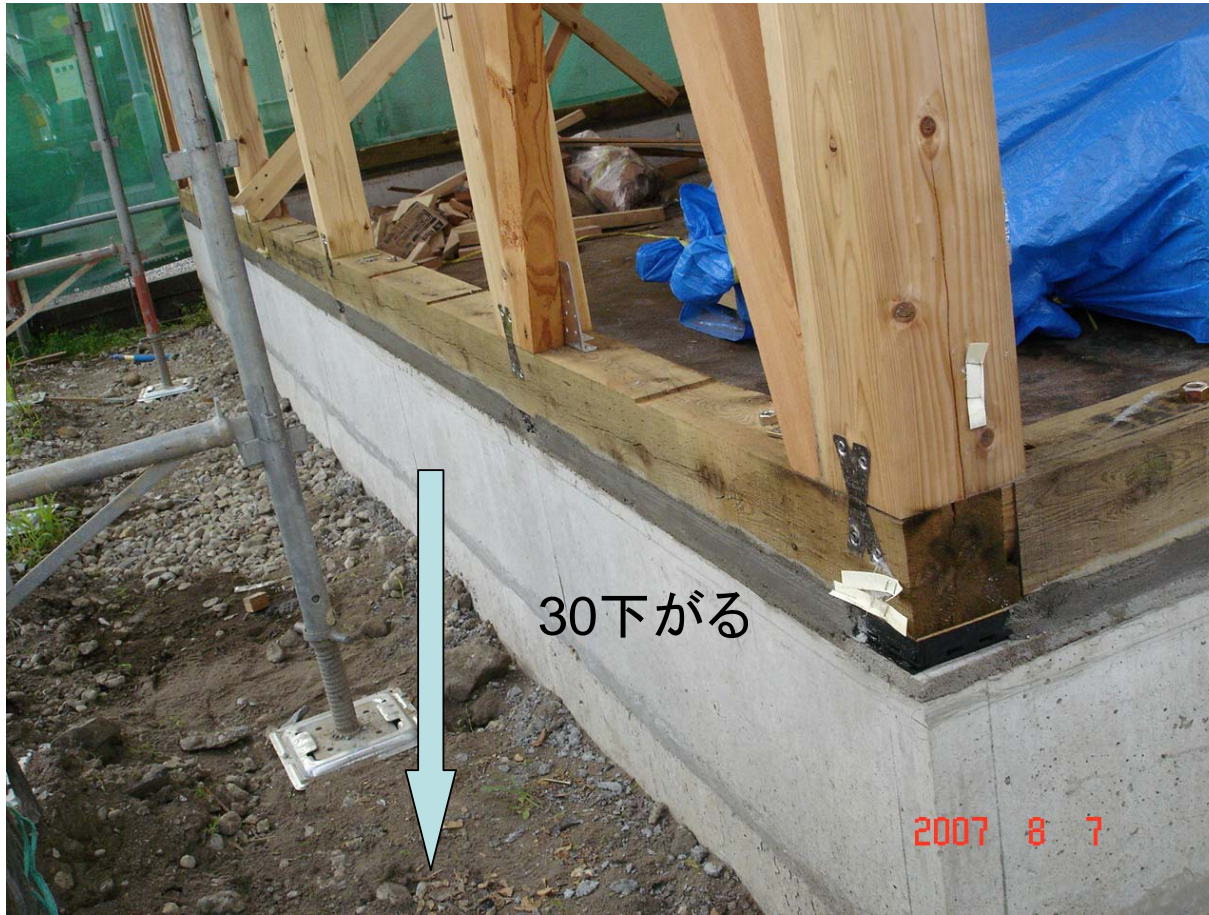
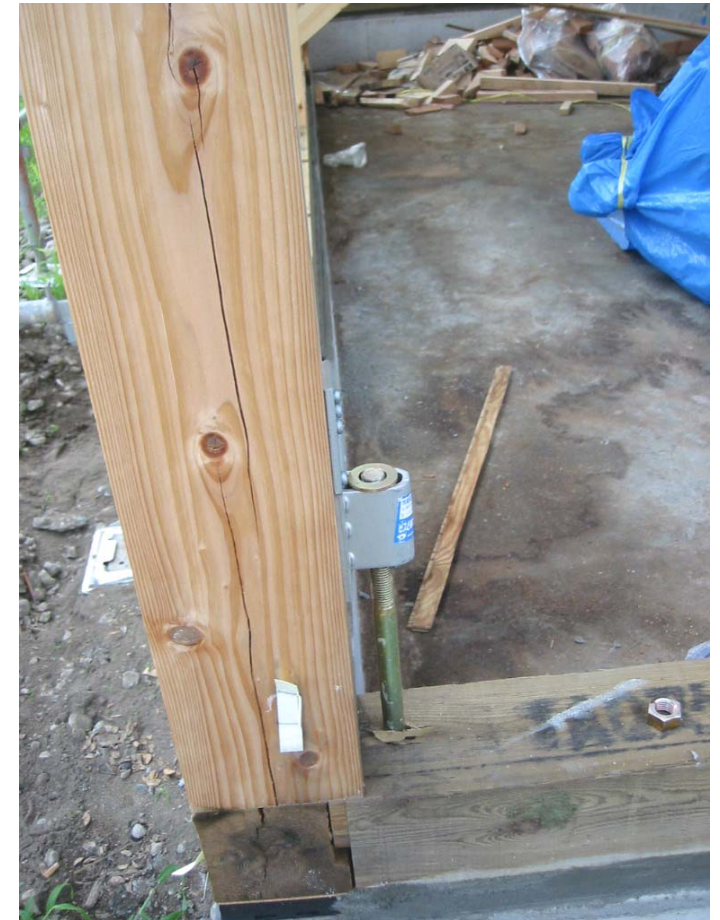
ホールダウン金物、アンカーボルトのナットがかからない。

建売住宅新築中。べた基礎が不同沈下により北側寄りに30下がる。土台と基礎の隙間にモルタル詰め。地盤は砂地、周りに液状化により砂噴出の跡あり。

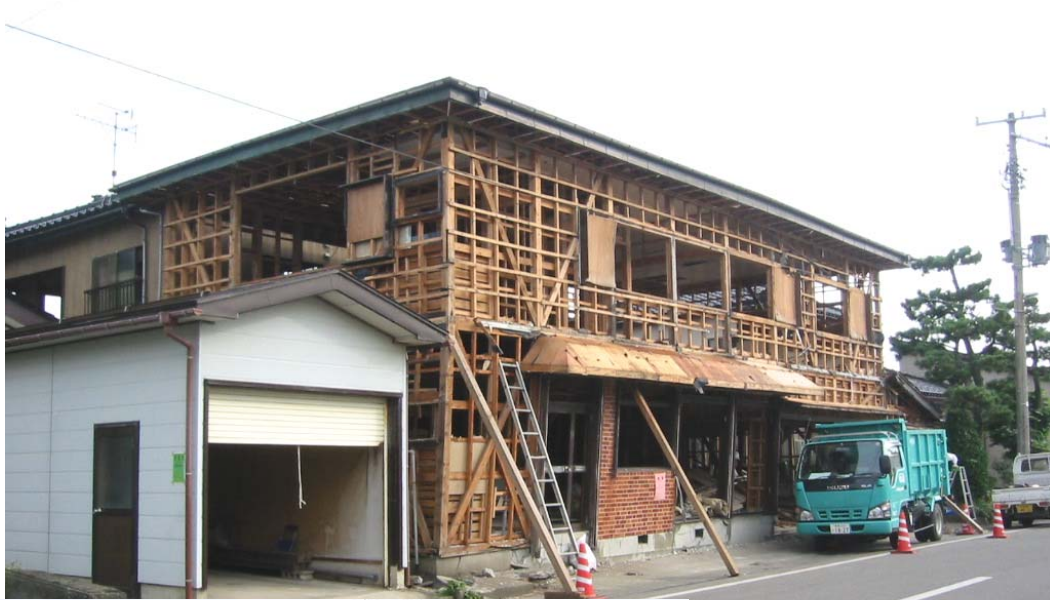
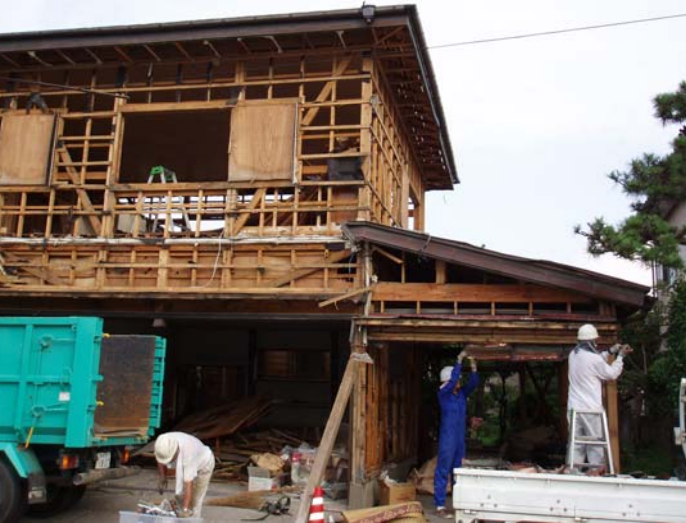
道路側に倒壊寸前 つかえ棒で支えている  
基礎 無筋コンクリート

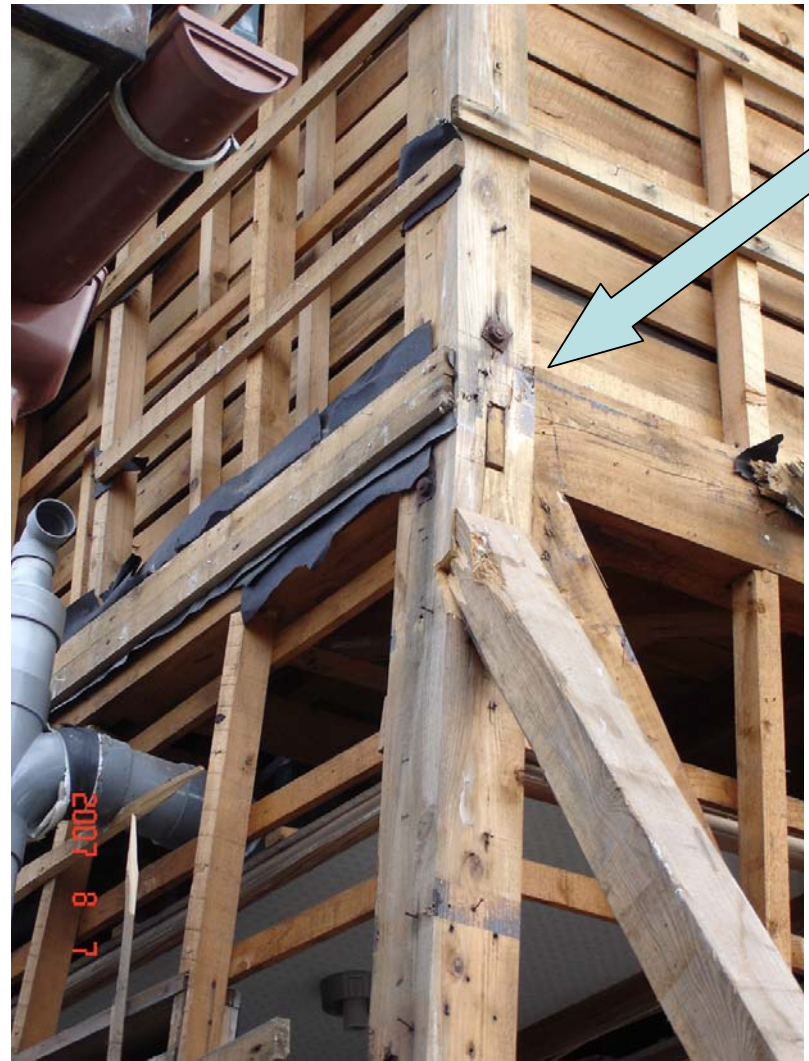
通し柱損壊

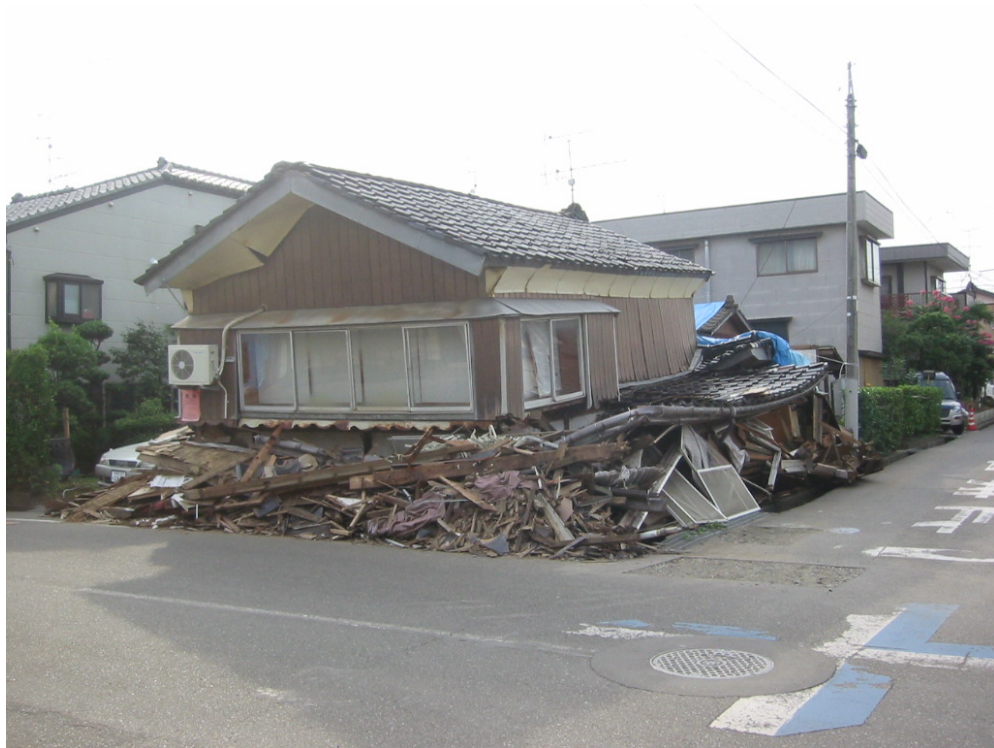
左側の角の家

1階崩壊 2階はそのまま落下(写真は両方とも交差点角を挟んだ家)

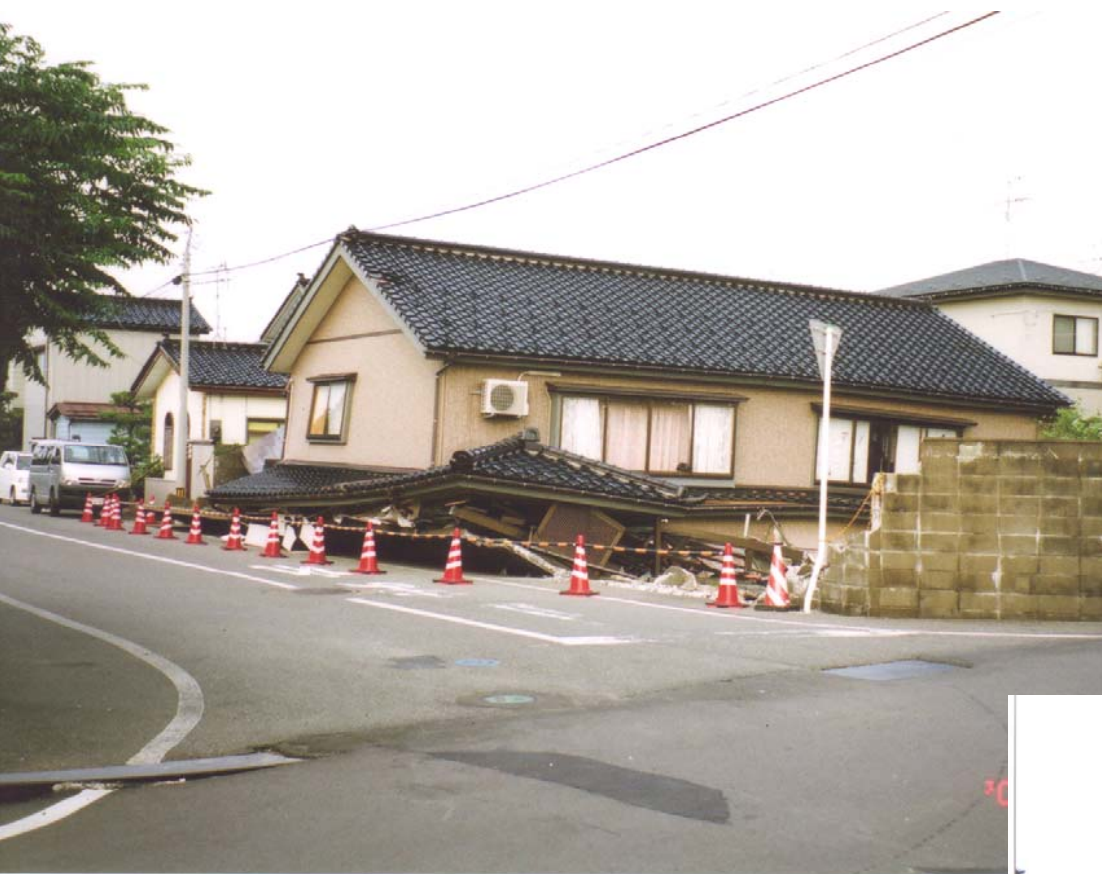
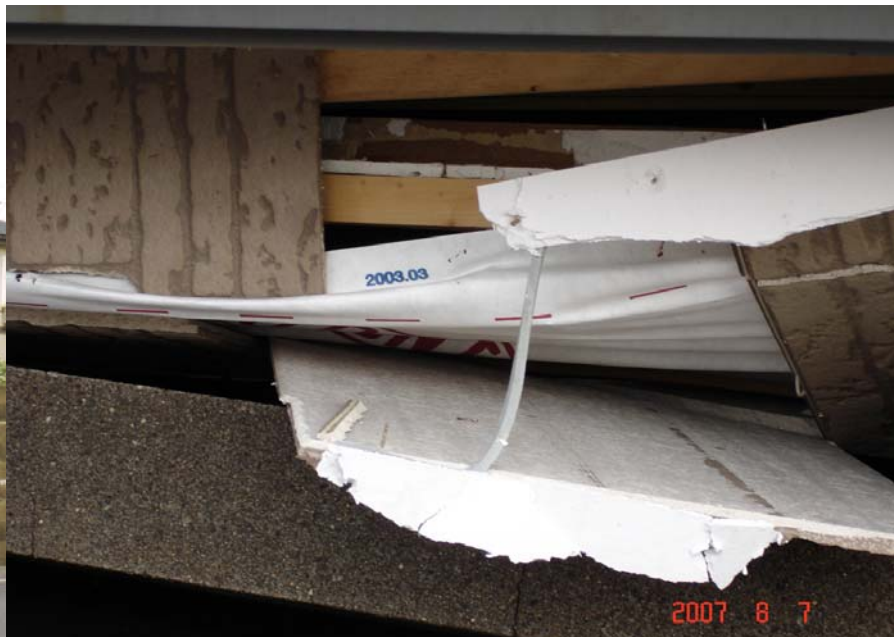
1階崩壊、2階はそのまま落下

築70年以上建っている古い建物だが柱、梁仕口部分に不朽が見られる。一見新築に見えるが上部右写真のように、断熱材に2003年3月と表示されているのを見ると4年前の中越地震の後、全面的に増改築されたみたい。果たして工事のときに耐震補強工事がされていたかどうか疑問視される。

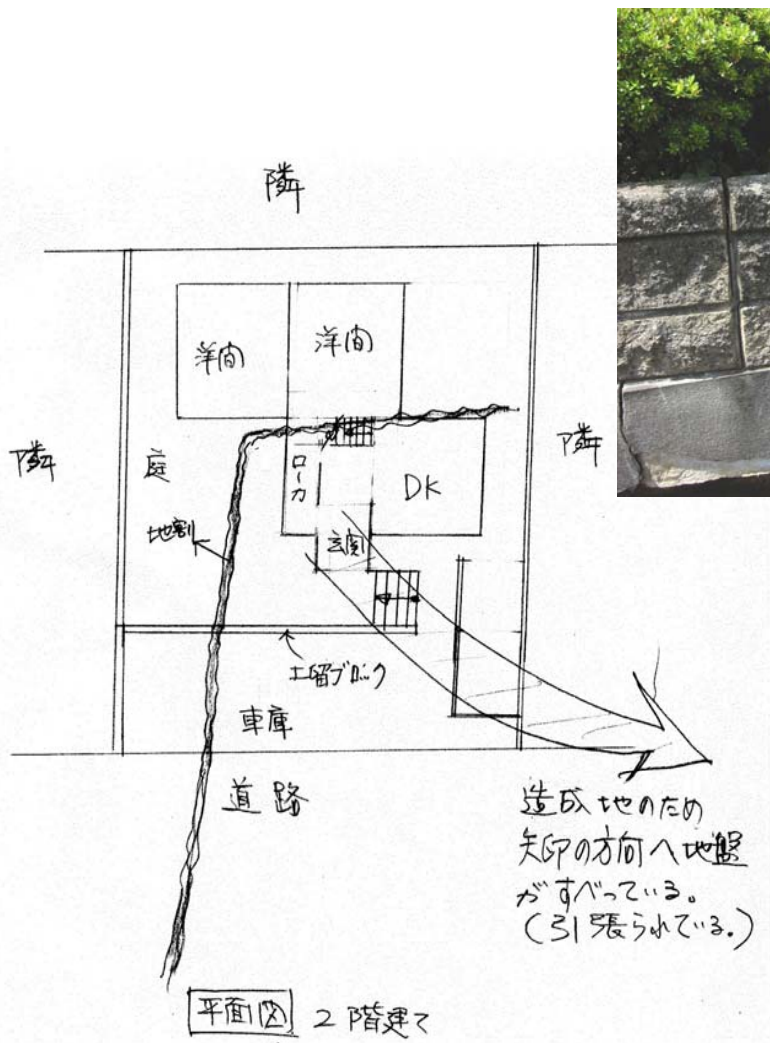
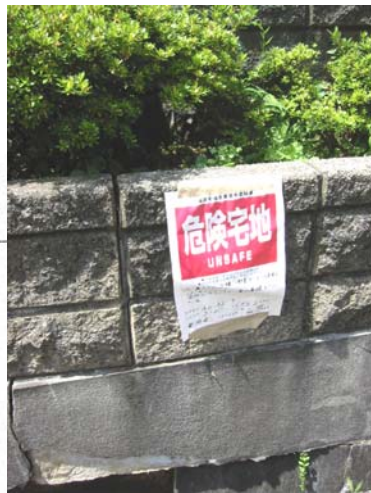
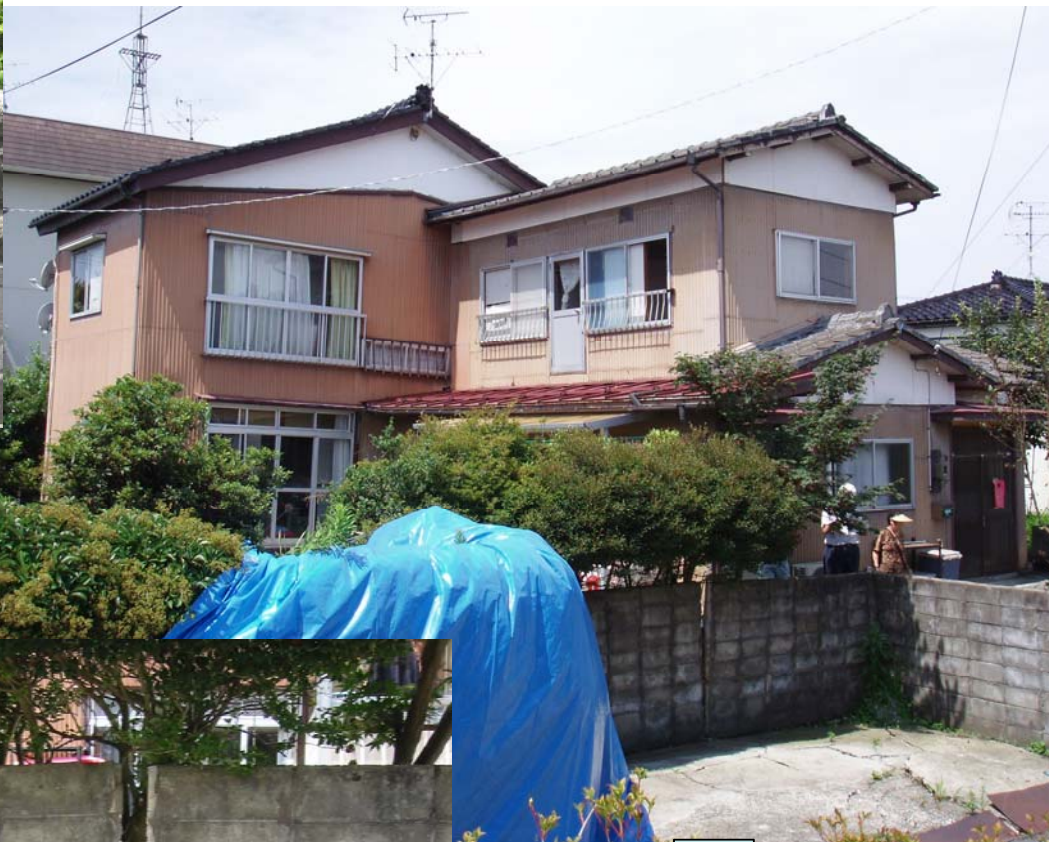
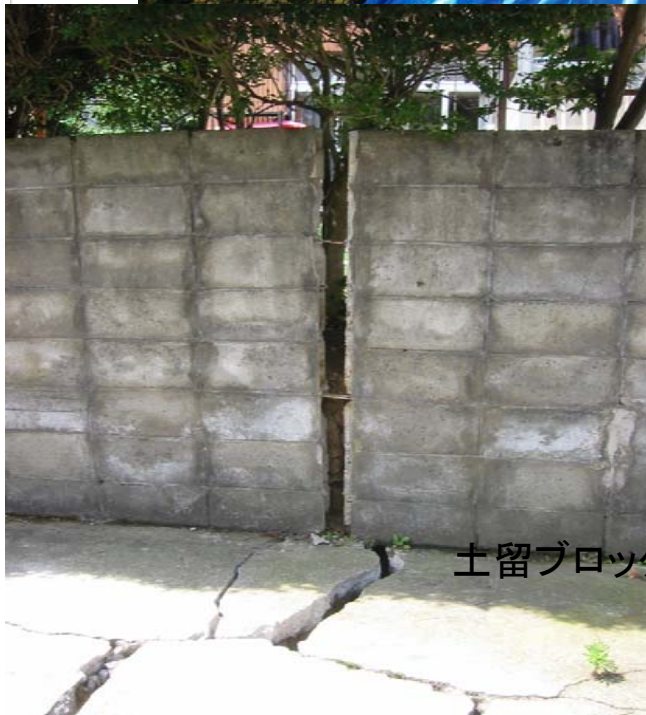
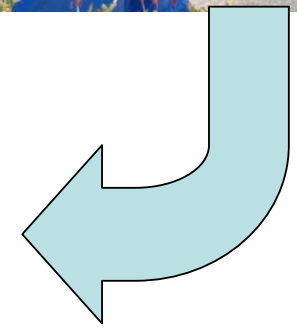
土留ブロックが地割れにより引き裂かれている

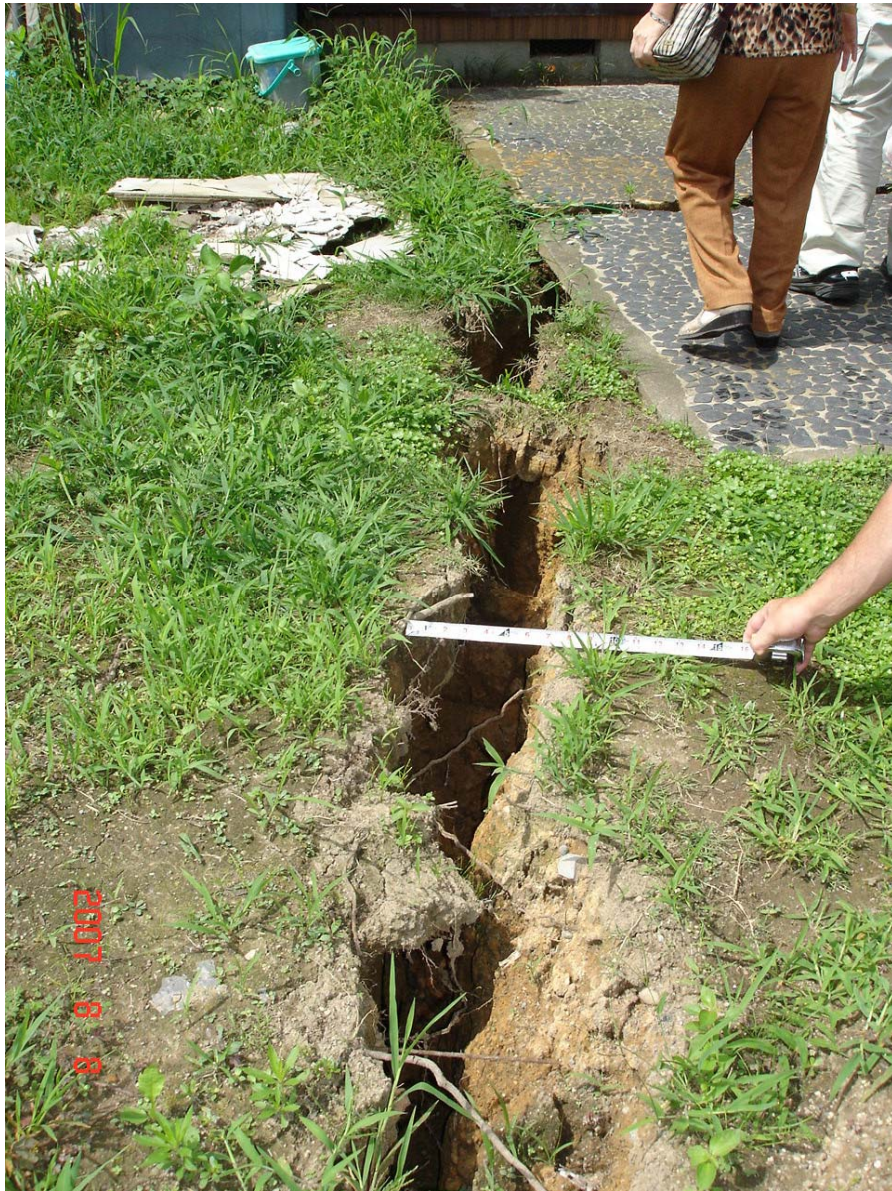
庭地割れ 100~180(この地割れが家の中を走っていく)

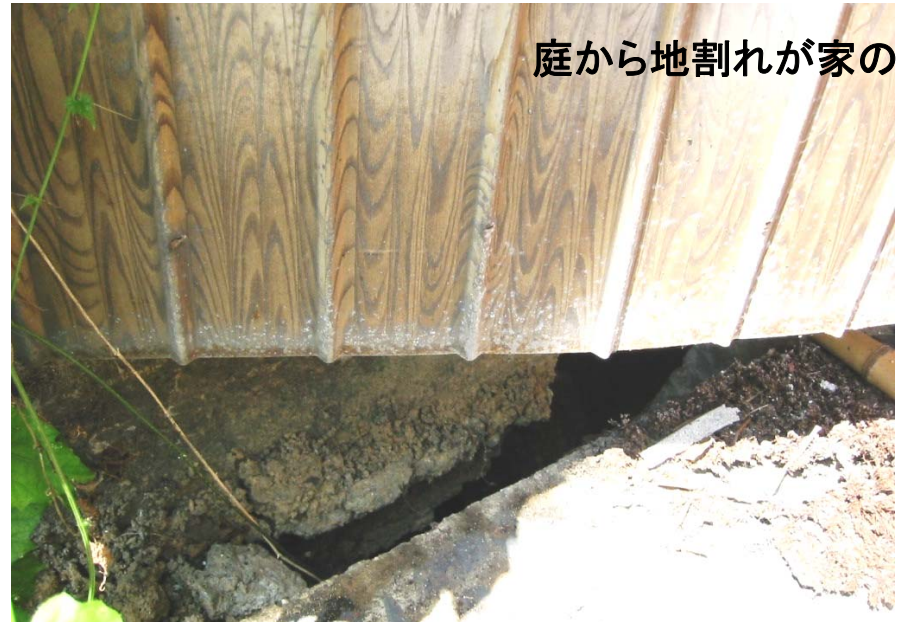
庭から地割れが家の中へ

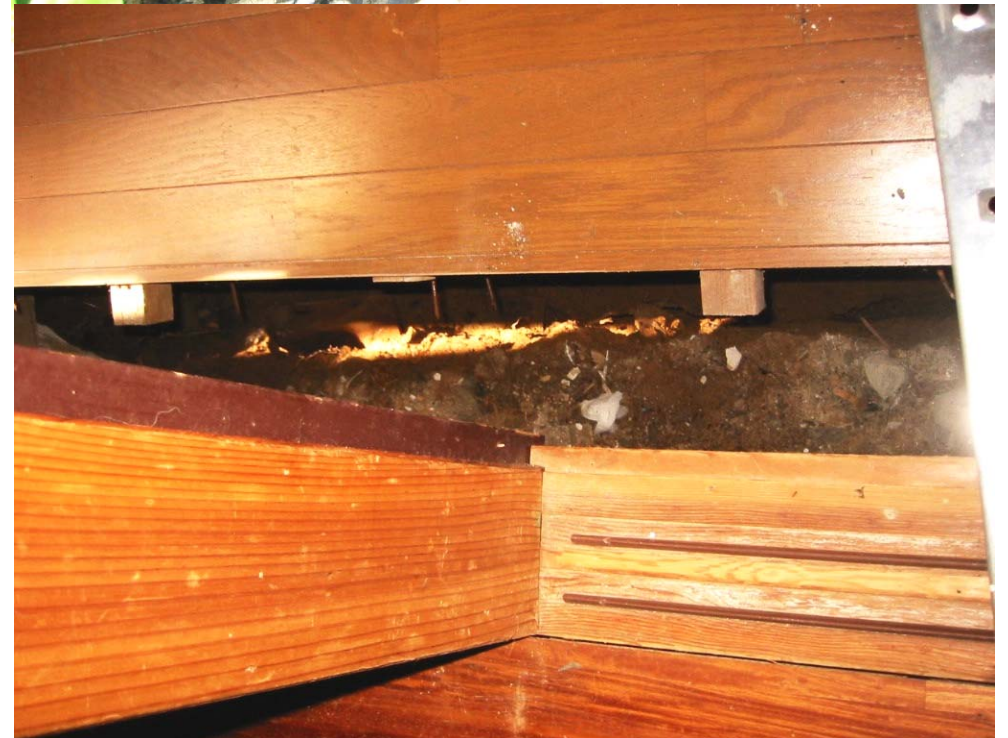
廊下と部屋が地割れにより引き離されている

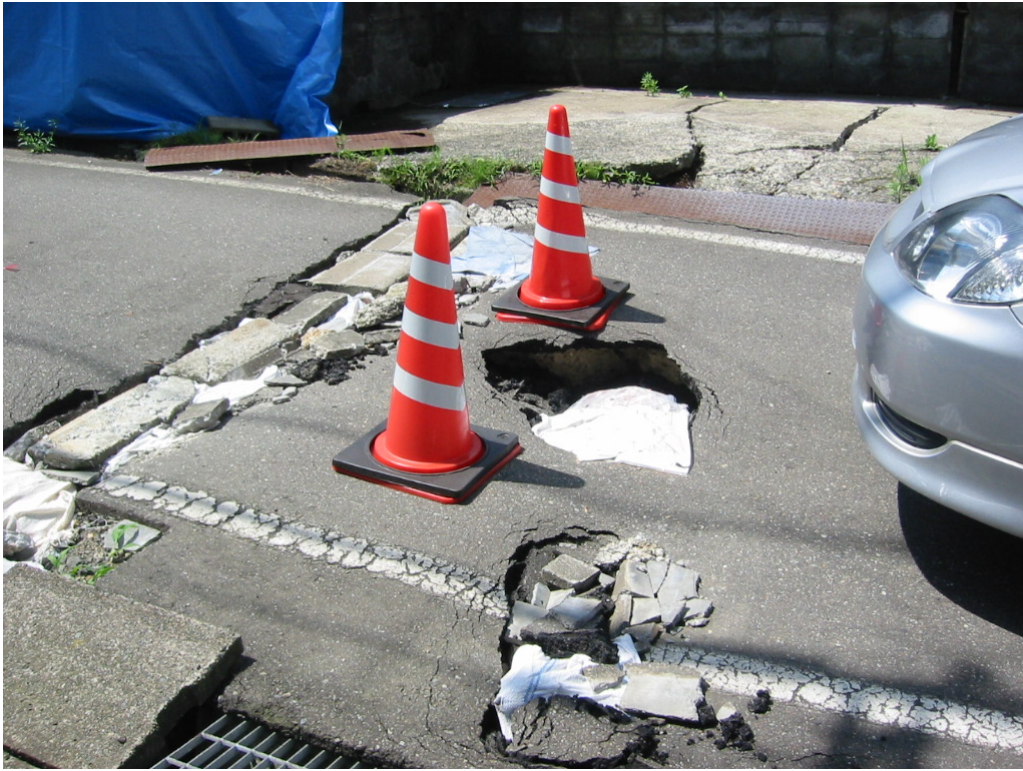
全面道路 砂地のため液状化により陥没

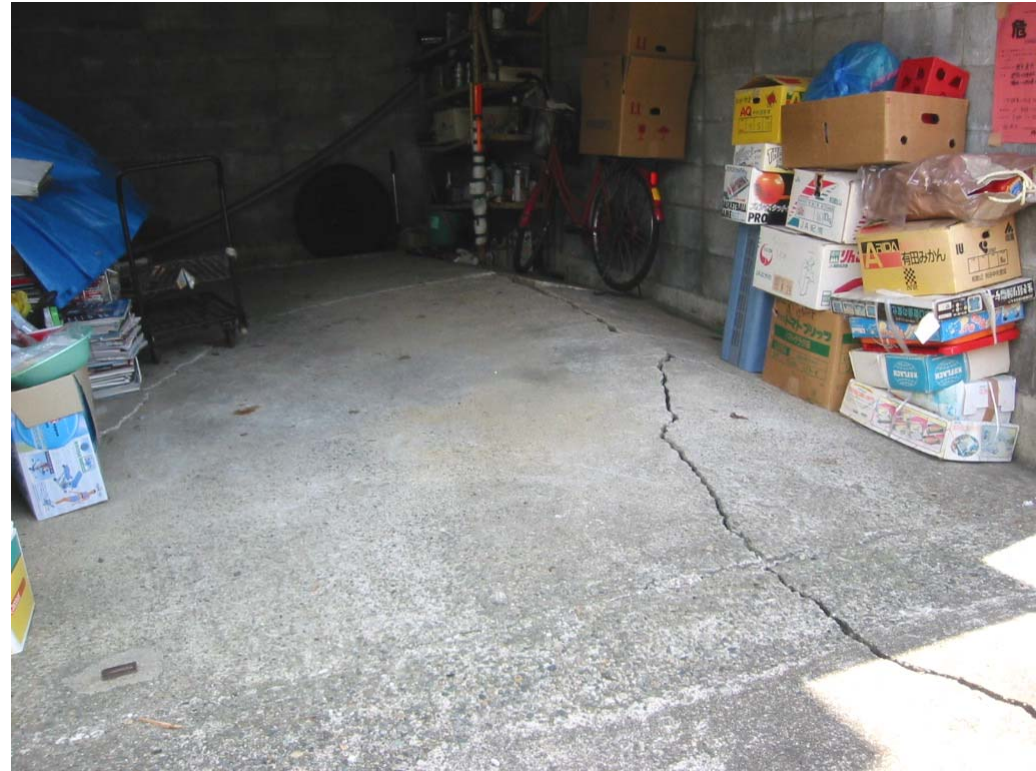
道路を挟んだ前の家 車庫土間亀裂

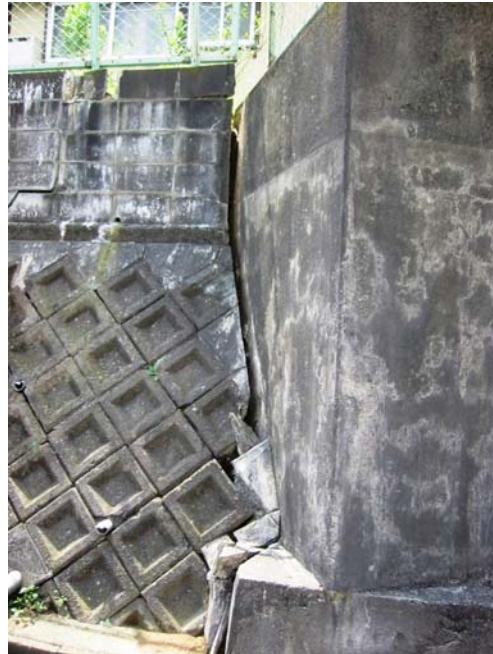
団地下の擁壁亀裂 離れ

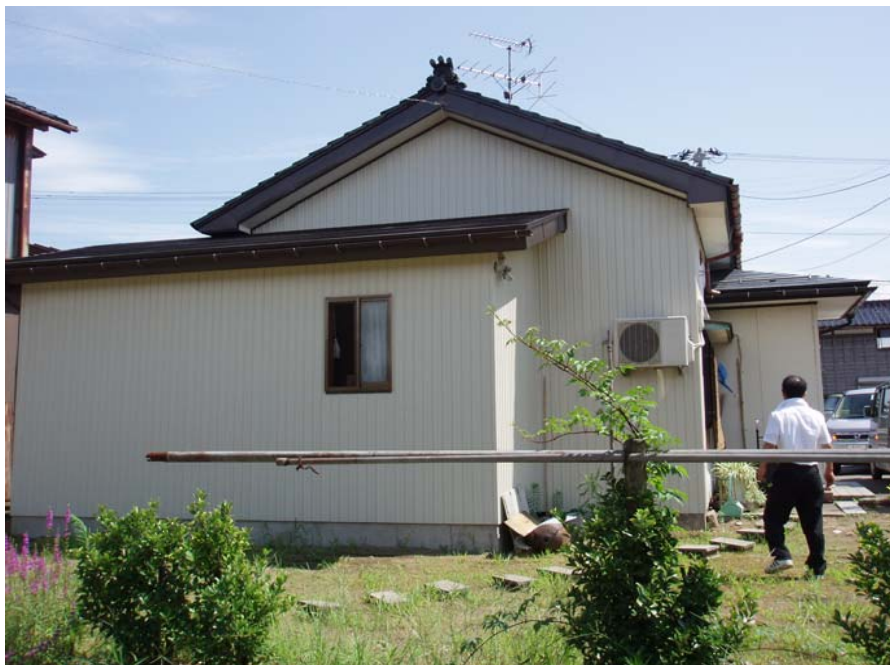
裏側から

4年前の中越地震で同じ敷地に住んでいた家が全面倒壊、後に写真のような理髪店を営むため新築したが今回のような被害にあった。

お店入り口ポーチ 60~100下がり

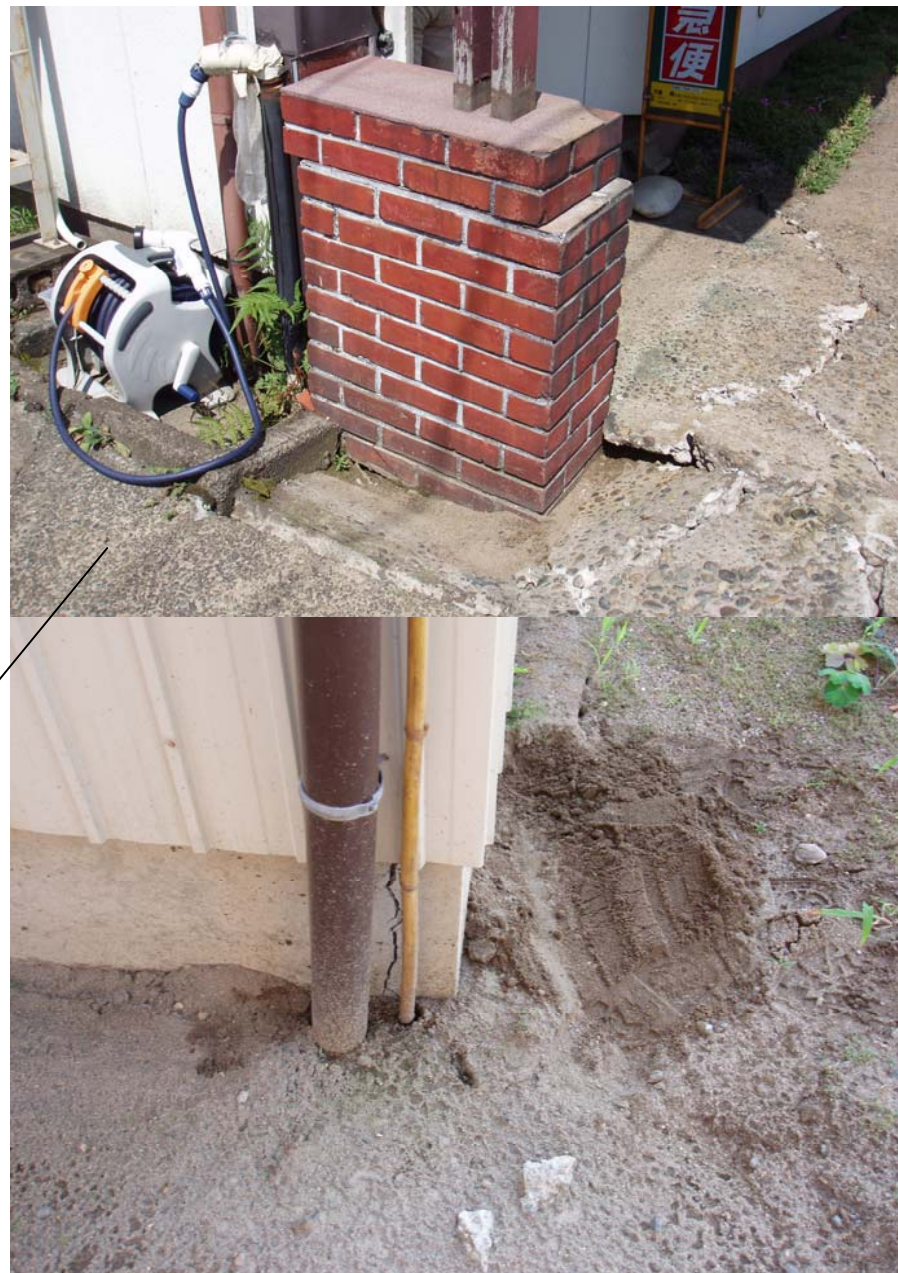
基礎 亀裂廻りは、砂地盤
