2,007年  
新潟県中越沖地震被害調査報告

新潟県柏崎市内及び周辺被害状況

調査日 2,007年8月7日～8日

東京土建 仕事対策部 & 設計士の会

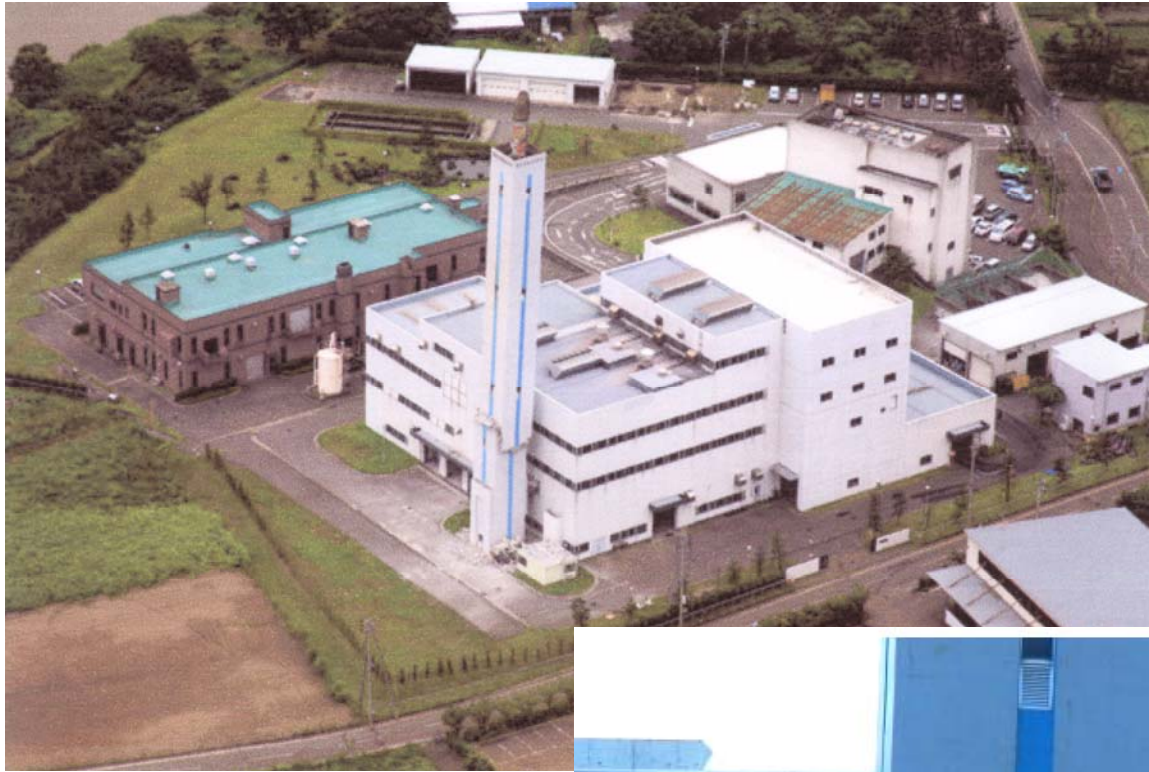
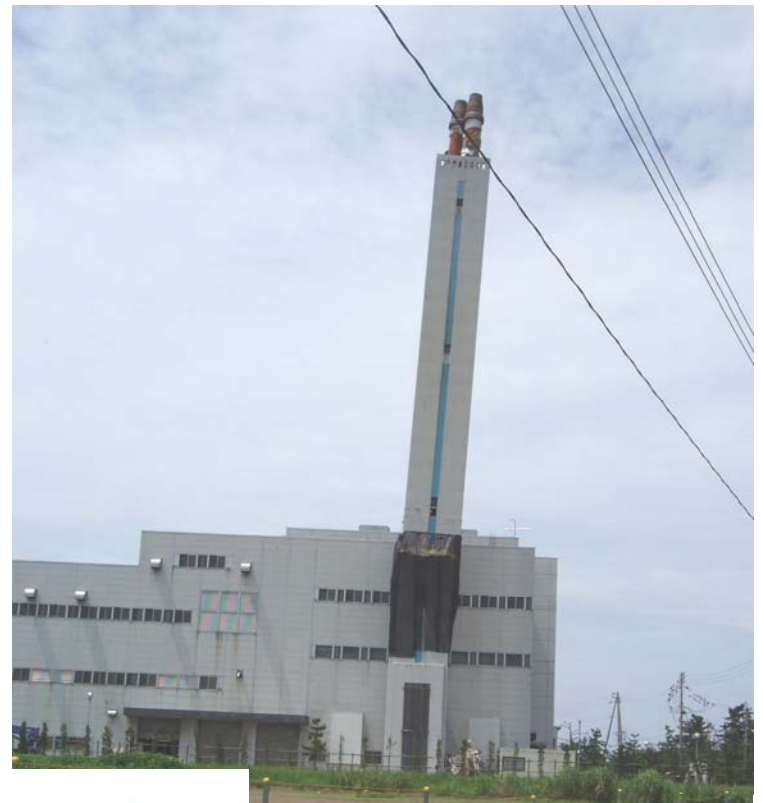
●市営ごみ焼却場(クリーンセンターかしわざき)煙突倒壊寸前

全景(地震直後の報道写真から)  
煙突(高さ59m) 写真のように折れ  
曲がっている。

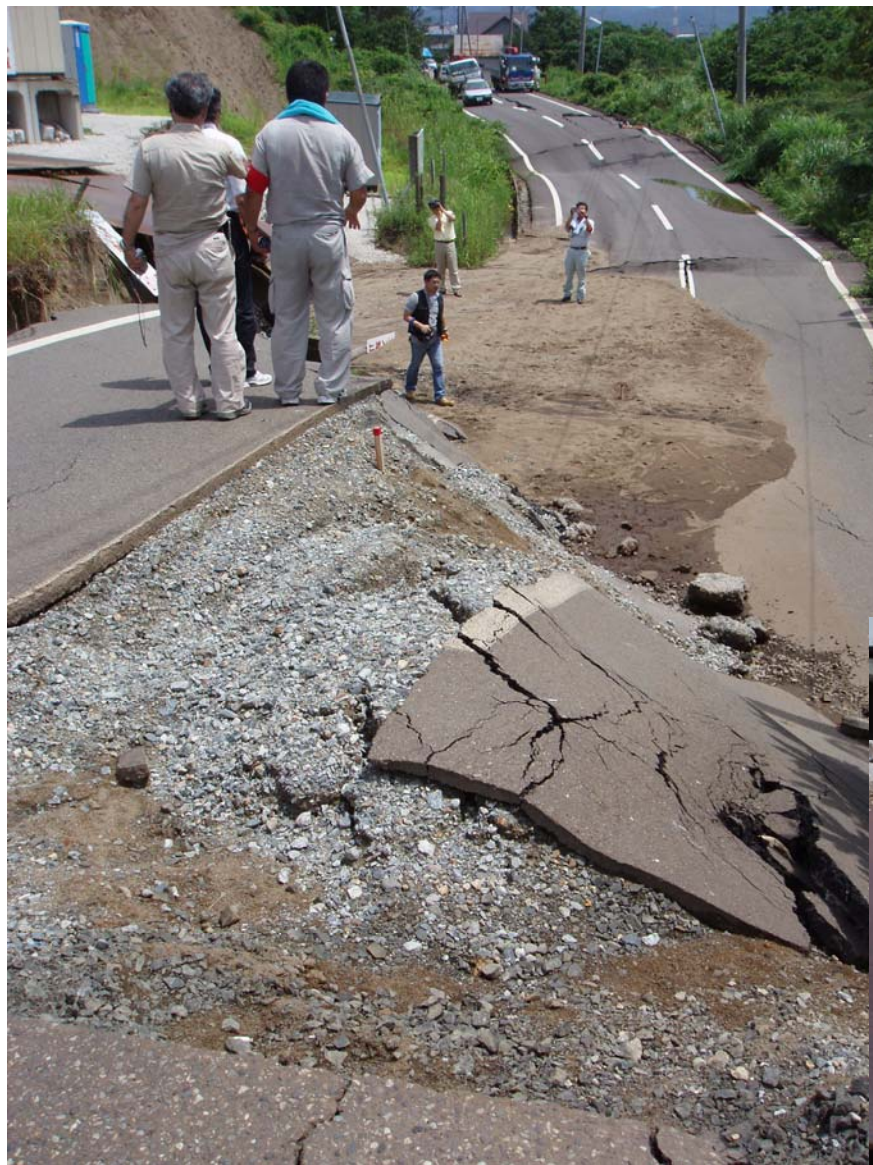
手前の道路が元の道路面。先の道路面が陥没した。  
高さ3.0m、長さ50mにわたって地盤が砂地のため崩壊

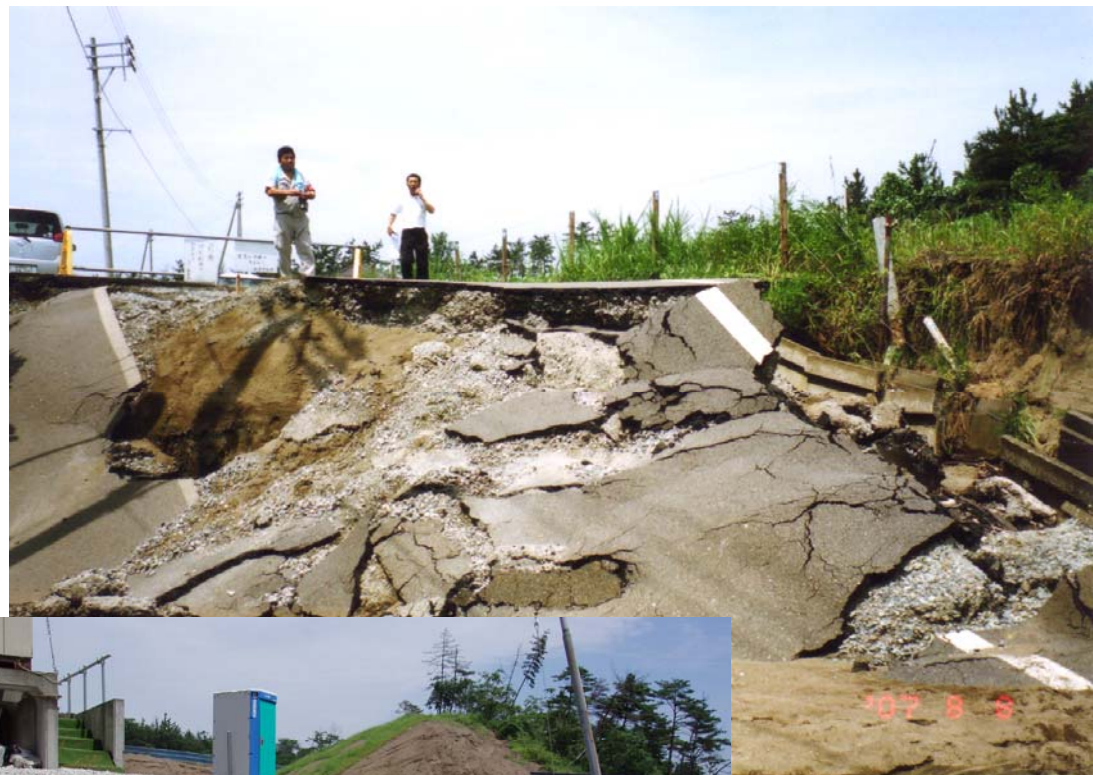
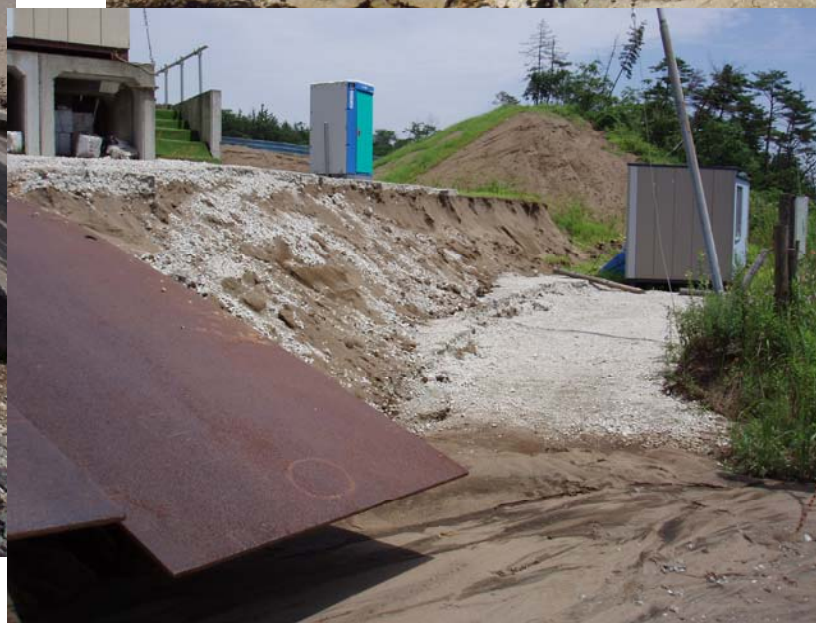
砂取場の路面補強鉄板が垂れ下がっている。
