2,007年  
新潟県中越沖地震被害調査報告

新潟県柏崎市内及び周辺被害状況

調査日 2,007年8月7日～8日

東京土建 仕事対策部 & 設計士の会

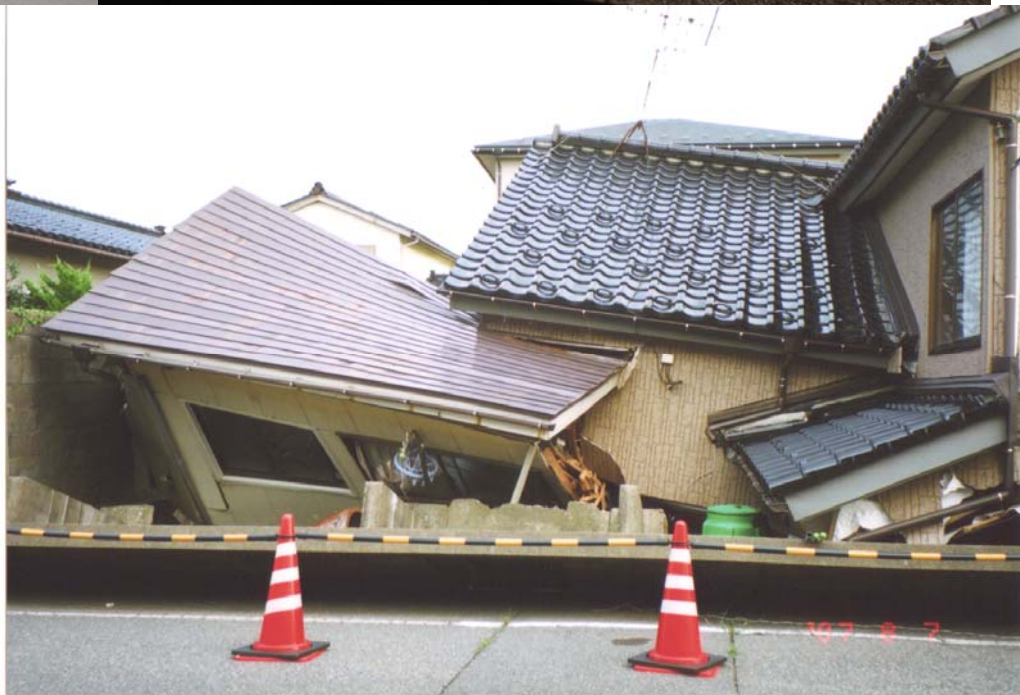
## 栄町附近住宅

1階崩壊、2階はそのまま落下

築70年以上建っている古い建物だが柱、梁仕口部分に不朽が見られる。一見新築に見えるが上部右写真のように、断熱材に2003年3月と表示されているのを見ると4年前の中越地震の後、全面的に増改築されたみたい。果たして工事のときに耐震補強工事がされていたかどうか疑問視される。

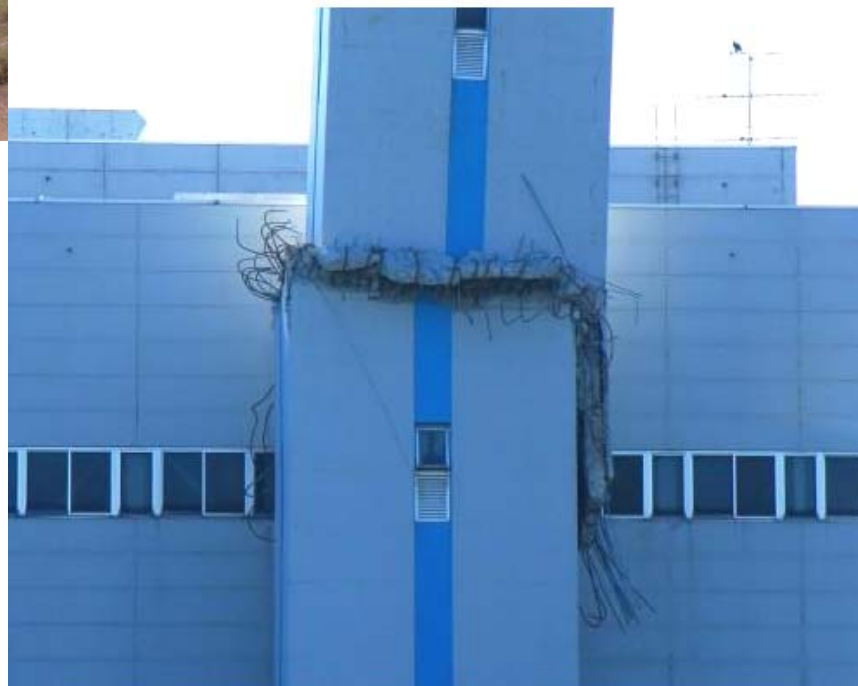
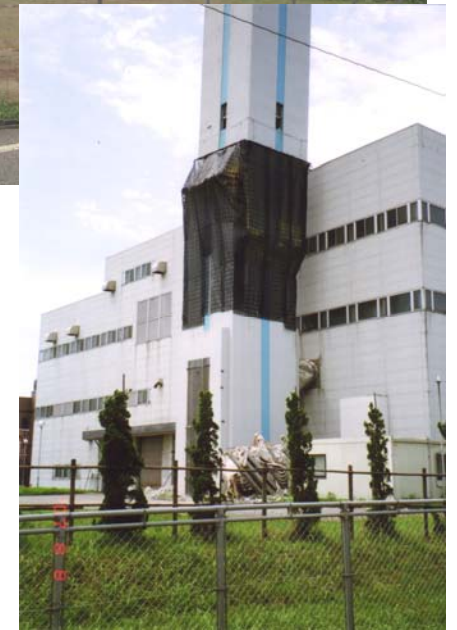
●市営ごみ焼却場(クリーンセンターかしわざき)煙突倒壊寸前

全景(地震直後の報道写真から)  
煙突(高さ59m) 写真のように折れ  
曲がっている。
